ANÁLISIS DE ESTABILIDAD DE TALUDES A PARTIR DE LA EVALUACIÓN GEOMECÁNICA DEL MACIZO SERPENTINITICO DEL YACIMIENTO PUNTA GORDA, MOA, HOLGUÍN. CUBA.

Yuri Almaquer Carmenates y Rafael Guardado Lacaba.

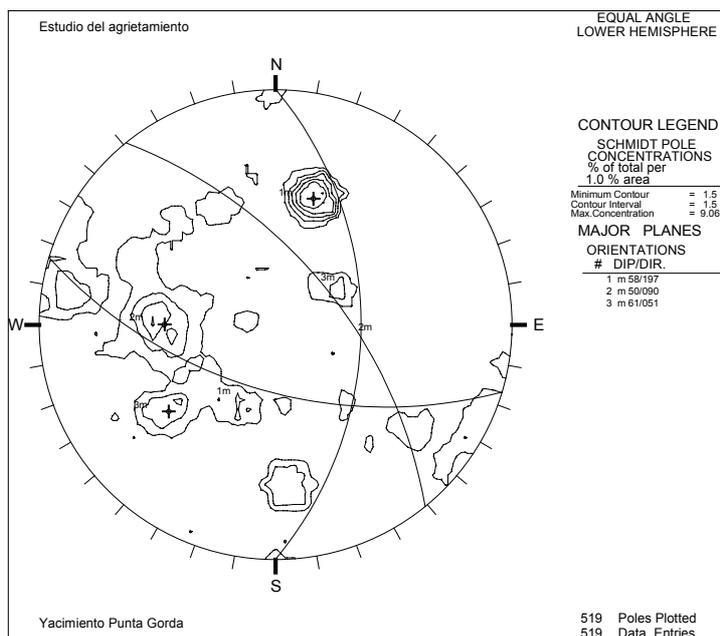
Figura 2. Diagrama de contorno y planos principales del área del yacimiento.

El estudio del agrietamiento realizado fue con el objetivo de servir de base para evaluación geomecánica de los taludes. Las zonas de mediciones fueron en los causes de los ríos Yagrumaje, los Lirios, arroyo La Vaca y en fondo rocoso de los bloques explotados determinándose el predominio de tres familias de grietas, una con dirección NS, la segunda sublatitudinal y la última NW (ver tabla I y figura 2). Para tener una idea global de las características estructurales del área del yacimiento se hizo un diagrama de contorno con todos los datos.

En base a los resultados obtenidos en el análisis estructural se determinaron pares conjugados de grietas de cizallas formando ángulo agudo con la fuerza de deformación (S-N) y grietas de tensión paralelas este esfuerzo y perpendiculares al eje de la estructura, formadas inicialmente. En la segunda condición de deformación, al seguir actuando la compresión, se produce una curvatura elástica del macizo, formándose grietas de tensión paralelas al eje y sistemas de grietas de cizalla paralelas también al eje, situadas entre los pseudoestratos originados por la misma curvatura.

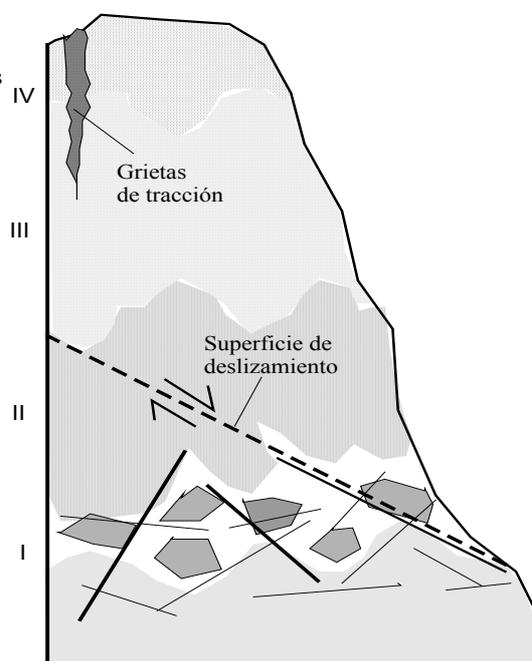
Figura 3. Esquema del perfil ingeniero geológico típico de los taludes del Yacimiento Punta Gorda.

En la figura 3 se muestran las características típicas de los horizontes ingeniero geológicos presentes en los taludes del yacimiento Punta Gorda; como se observa, existen cuatro horizontes los cuales se diferencian por su comportamiento mecánico y las propiedades físicas. En la parte superior del corte existen grietas de tracción, las cuales se forman siguiendo discontinuidades relícticas presentes en la corteza laterítica, que se extienden desde el substrato rocoso hasta la superficie; a través de este agrietamiento se infiltran las aguas superficiales aumentando las presiones dentro de estas. El horizonte inferior es el más importante ya que constituye la base de los taludes y es el que corresponde con el horizonte

IV- Suelo laterítico color rojo vino oscuro con abundantes concreciones de hierro. Constituido por arcilla arenosa, húmedo, medio plástico, de consistencia muy blanda.
Índice de poros: 2.56 Índice de plasticidad: 17 %
Cohesión: 95 KPa Ángulo de fricción: 30 grados

III- Suelo laterítico carmelita rojizo. Constituido por arcilla plástica con intercalaciones de arcilla arenosa, poco compacto, húmedo.
Índice de poros: 2.95 Índice de plasticidad: 21 %
Cohesión: 70 KPa Ángulo de fricción: 17 grados

II- Suelo laterítico carmelita rojizo con vetas negras. Constituido por arcilla muy plástica, semisaturado, poco compacto, alta resistencia en estado seco.
Índice de poros: 2.25 Índice de plasticidad: 32 %
Cohesión: 105 KPa Ángulo de fricción: 28 grados

I- Suelo serpentínico de color verde amarillento. Constituido por arcilla plástica, húmeda, poco compacto. Presenta fragmentos de roca muy meteorizada. Constituye el horizonte acuífero.
Índice de poros: 2.70 Índice plástico: 26 %
Cohesión: 102 KPa Ángulo de fricción: 15 grados

acuífero, el cual está formado por serpentinita agrietada y altamente meteorizada, de manera que los sistemas de grietas presentan rellenos arenoso-arcillosos sobresaturados, con flujo de agua y bajo ángulo de fricción (residual). En este horizonte existen sistemas de grietas orientados en el mismo sentido de los taludes o formando cuñas y con buzamientos menores que los taludes, a través de los cuales se producen los movimientos del terreno. Aparte de estas condiciones naturales que provocan inestabilidades, el factor antrópico manifiesto en las

cortas mineras altera el equilibrio del sistema geomecánico roca/suelo, ya que se realizan hasta este horizonte inferior provocando el flujo de las aguas subterráneas descalzando el pie de los taludes. Además estas aguas no encuentran buen drenaje y se acumulan formando grandes embalses que contribuyen a mantener gran humedad en la corteza laterítica que los circunda.

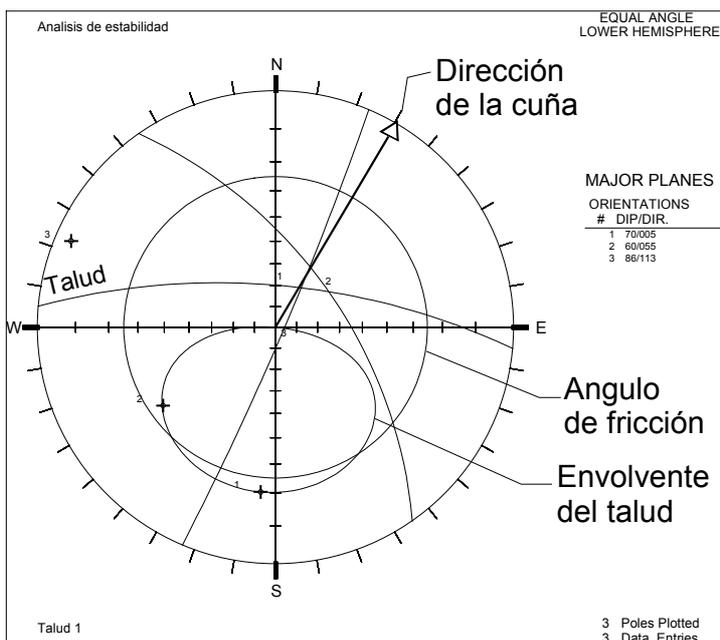
Figura 4. Valoración de la estabilidad del talud 1.

La evaluación preliminar de la estabilidad de los taludes se hizo con la ayuda de la técnica de proyección estereográfica, aplicando la metodología propuesta por Hoek y Bray (1977). Se puede observar que el modo de fallo de los taludes se corresponde a roturas tipo cuña, con dirección de movimiento predominante hacia el NE, correspondiéndose esto con lo observado en el campo, o sea, que los deslizamientos en los taludes orientados hacia el norte, comenzaron por el extremo derecho (desde el E) y progresan hacia el oeste (ver figura 4).

Además se cumplen las condiciones para que exista inestabilidad en los taludes. Con relación a los ángulos de inclinación vemos que los taludes presentan mayor pendiente que la línea de intersección de las cuñas formadas, de manera que es posible que se manifieste el movimiento de las mismas en el sentido que señalan las flechas de los diagramas. Además, al comparar los ángulos de los taludes y el de las cuñas con el ángulo de fricción de las superficies de fallo, ocurre lo mismo, o sea, el ángulo de fricción es mucho menor que los demás. El modo de fallo de los taludes se corresponde a roturas tipo cuña, con dirección de movimiento predominante hacia el NE, correspondiéndose esto con lo observado en el campo, o sea, que los deslizamientos en los taludes orientados hacia el norte, comenzaron por el extremo derecho (desde el E) y están progresando hacia el oeste.

A partir de estos resultados se concluye con las propuestas para el tratamiento más adecuado en cada caso, predominando la corrección de los taludes fundamentalmente en la disminución de la inclinación de los mismos, para evitar los movimientos de masas por dominio estructural. En los casos críticos se propone la reexcavación puesto que las condiciones del agrietamiento (yacencia, humedad/flujo de agua, alteración, rugosidad y resistencia de las superficies y relleno) son muy desfavorables y se pueden involucrar en los movimientos grandes volúmenes de material laterítico.
